► **Mosvikstranda 9, Inderøy**

Skredfarevurdering

Oppdragsnr.: 52207906 Dokumentnr.: RIG-R01 Versjon: J02 Dato: 2024-03-04

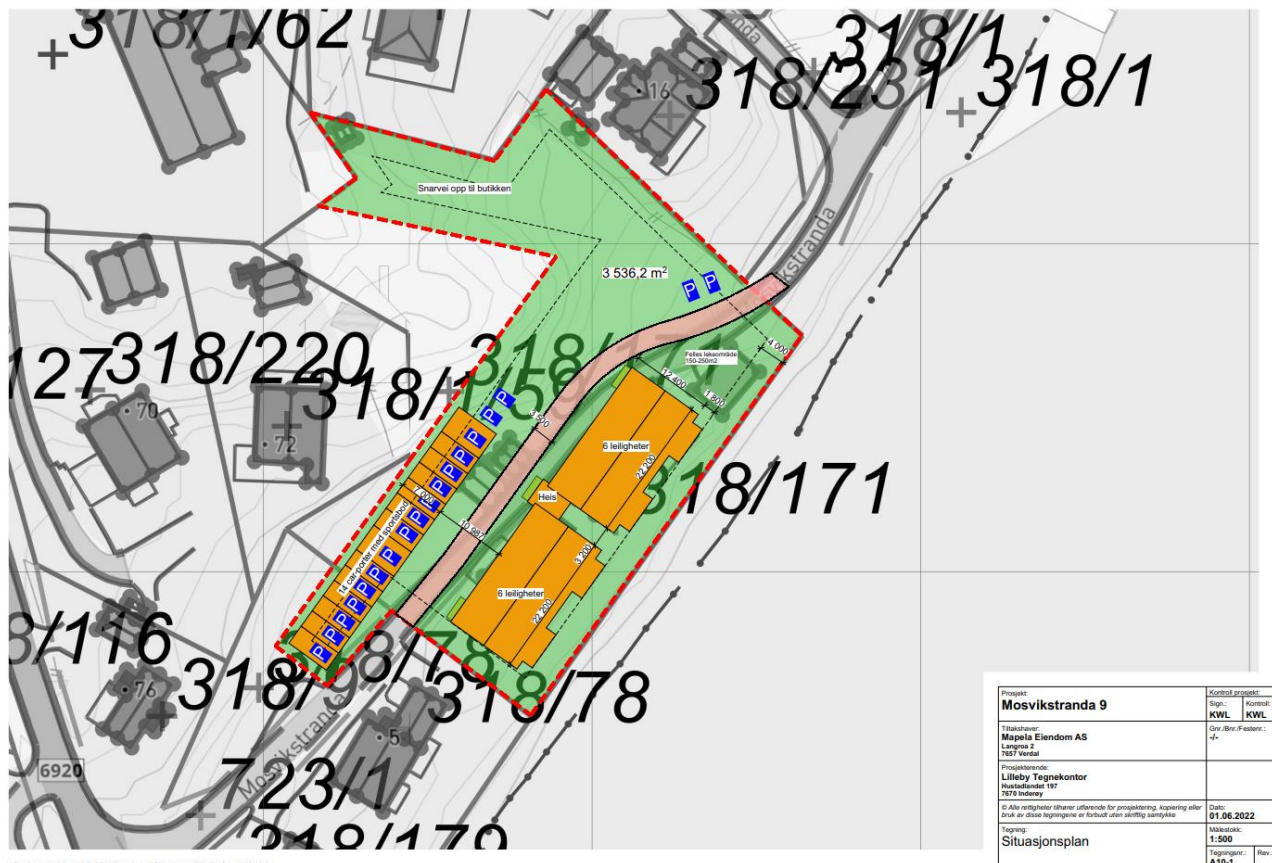
Det er planlagt å etablere 2 mindre leilighetsblokker med en felles heis, se figur 2. Parkeringsplassene er planlagt på vestsiden av tomten, som en forlengelse av de eksisterende plassene.

Figur 2 Situasjonsplan som viser plassering av byggene på tomten.

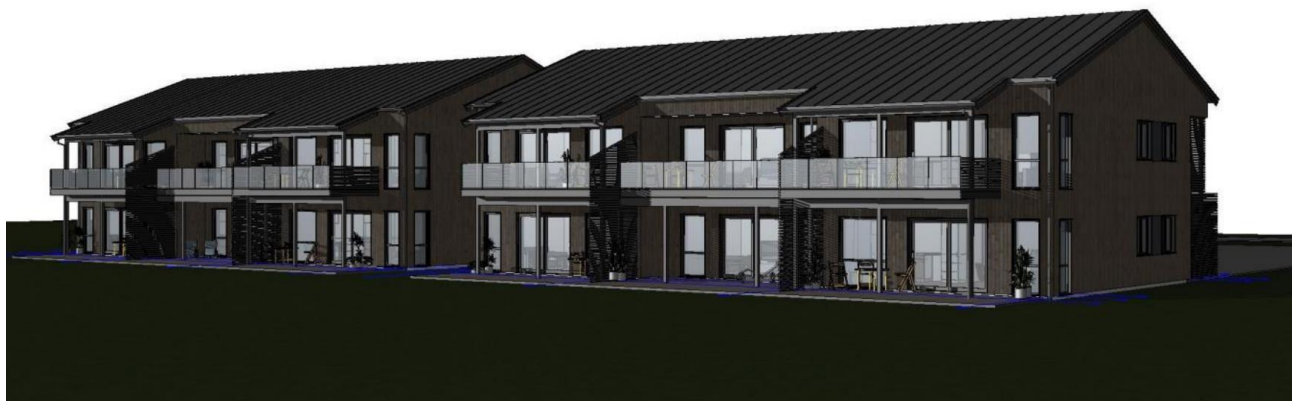
Figur 3 Perspektiv fra modellen som viser byggene.

Utsnitt fra modellen er vist i figur 3.

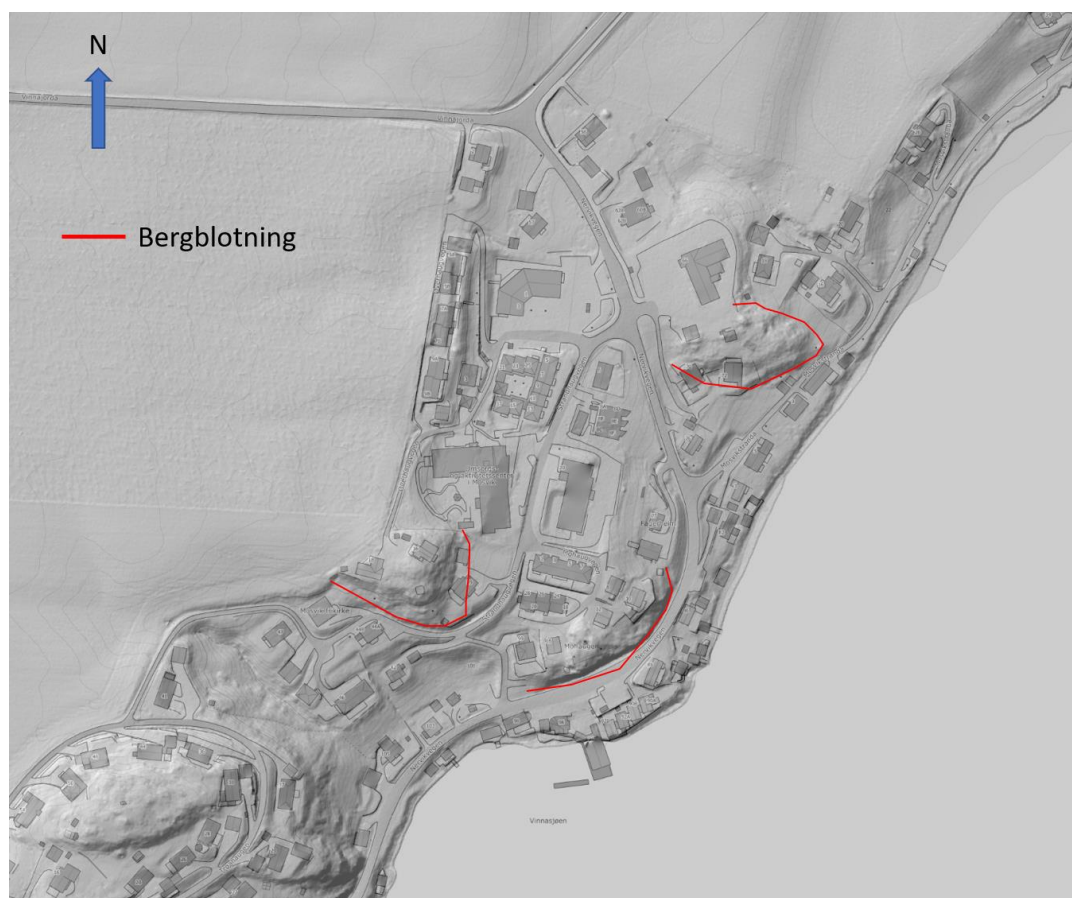
Der byggene er planlagt er terrenget på kote +4 til +5. Det går frem en mindre bergrygg midt på tomten hvor toppen er på kote +15. Denne avgrensar tomten mot nord. Terrenget heller relativt jevnt med helning 1:8 mot vest. Ned mot sjøen er det en ca. 2 m høy skråning mot stranden hvor det er lagt ut store plastringsteiner. Sjøbunnen er relativt flat i ca. 200-300 m der marbakken er. I figur 5 er det vist et Lidarkart for å synliggjøre terrengformer.

Figur 5 Lidarkart for området som viser terrenget.
