Oppdragsgiver: **MAPAELA Eiendom AS**
Oppdragsnr.: **52207906** Dokumentnr.: **RIG-N01**

► Mosvikstranda 9, Inderøy - Dokumentasjon fra prøvegraving

Orientering

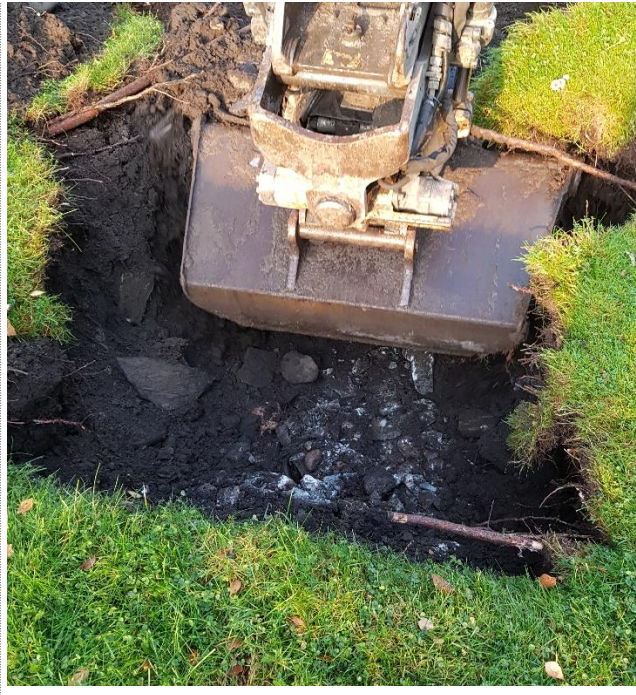
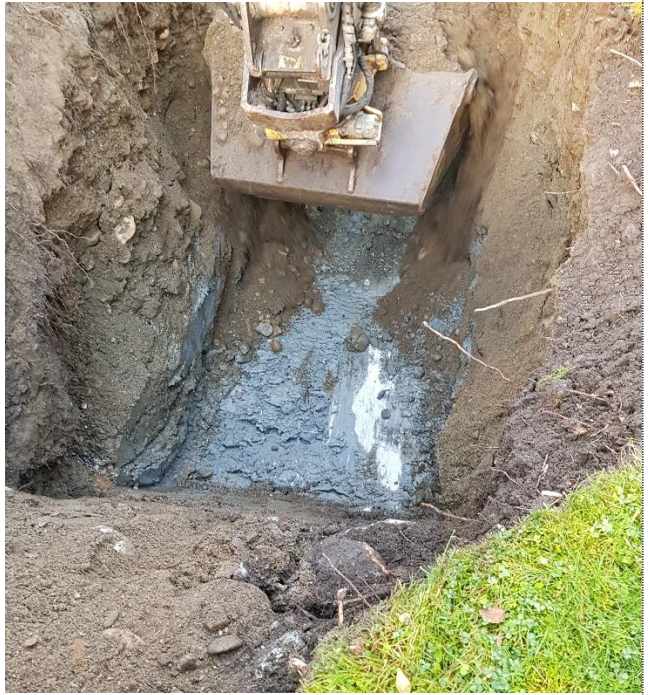
Prøvehull 2

Det er påvist fyllmasser i NO22-2 og NO22-3, det som ble observert var i hovedsak sprengstein og grus/sand materiale.
